<p>COMMITTENTE</p>	<p>COMUNE DI CASTENASO Piazza Raffaele Bassi 1 40055 CASTENASO BO</p>

Città di Castenaso			
<p>PROGETTO</p>	<p>INCARICO PROFESSIONALE PER PROGETTAZIONE E DIREZIONE LAVORI DEGLI INTERVENTI DI ADEGUAMENTO E ADATTAMENTO FUNZIONALE DEGLI SPAZI E DELLE AULE DIDATTICHE IN CONSEGUENZA DELL'EMERGENZA SANITARIA DA COVID-19</p>				
<p>RG – RELAZIONE GENERALE</p>					
<p>SOGGETTO INCARICATO</p>	<p>Il Progettista</p>	<p>Timbro e Firma</p>

RELAZIONE GENERALE

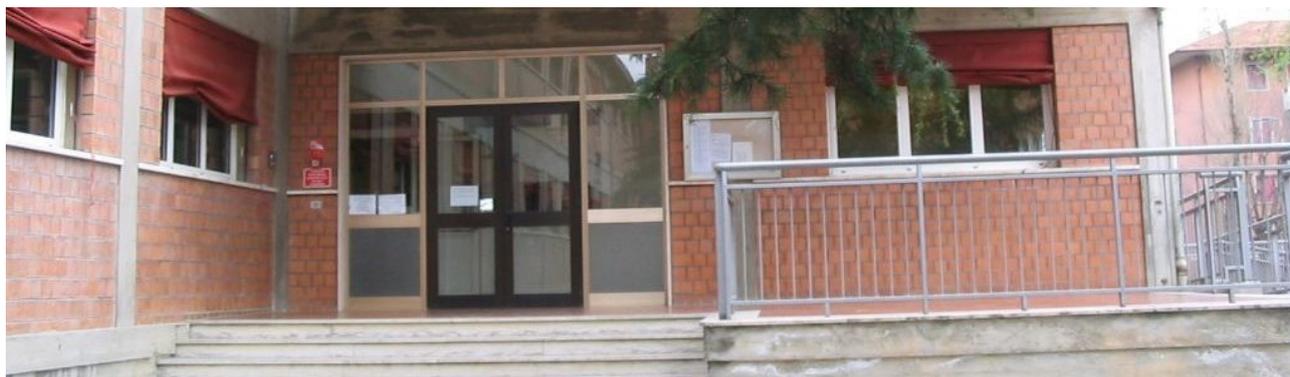
L'attuale configurazione degli spazi nei locali refettorio risale al 2011.

Per l'adeguamento e adattamento funzionale degli spazi si è tenuto conto delle normative vigenti che permetteranno di realizzare **tre nuove aule** con interventi volti alla realizzazione di tre pareti in cartongesso.

In particolare un'aula avrà una superficie in pianta di 57,52 mq tra le più grandi di quelle attualmente esistenti nella scuola.

A completamento delle nuove aule che si realizzeranno nel refettorio si è provvederà ad un adeguamento dell'impianto elettrico e di illuminazione oltre alla completa tinteggiatura dei locali.

Infine si sostituirà una porta utilizzata come uscita di emergenza attualmente ad anta cieca con una a vetri per garantire una migliore illuminazione naturale nel corridoio tra le aule.

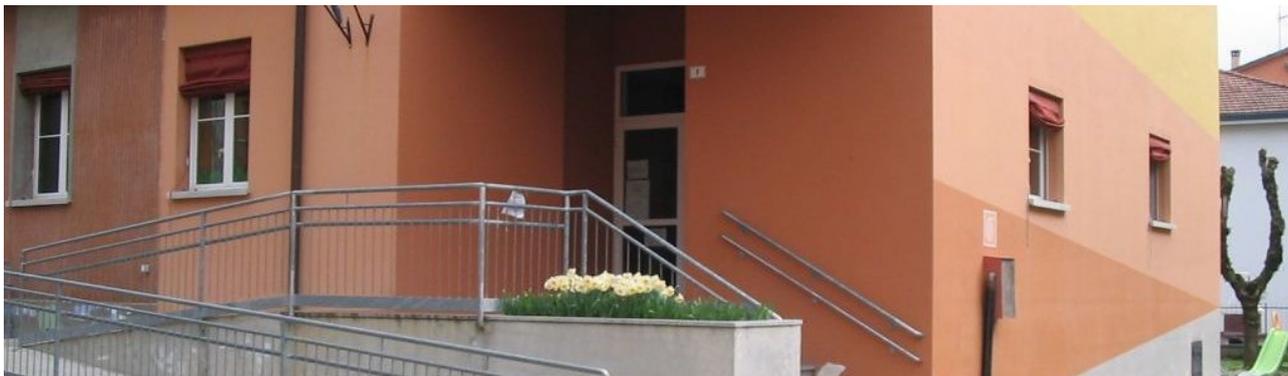
L'attuale configurazione degli spazi nel locale Salone risale al 2002.

Per l'adeguamento e adattamento funzionale degli spazi si è tenuto conto delle normative vigenti che permetteranno di realizzare **due nuove aule** con interventi volti alla realizzazione di una porta-finestra al posto di una finestra che consentirà una nuova via di esodo direttamente all'esterno tramite una nuova scala metallica di sicurezza.

A completamento dell'intervento si renderà necessaria la tinteggiatura della parete interessata dai lavori di realizzazione della porta-finestra e in corrispondenza di quest'ultima l'inserimento dell'illuminazione d'emergenza.

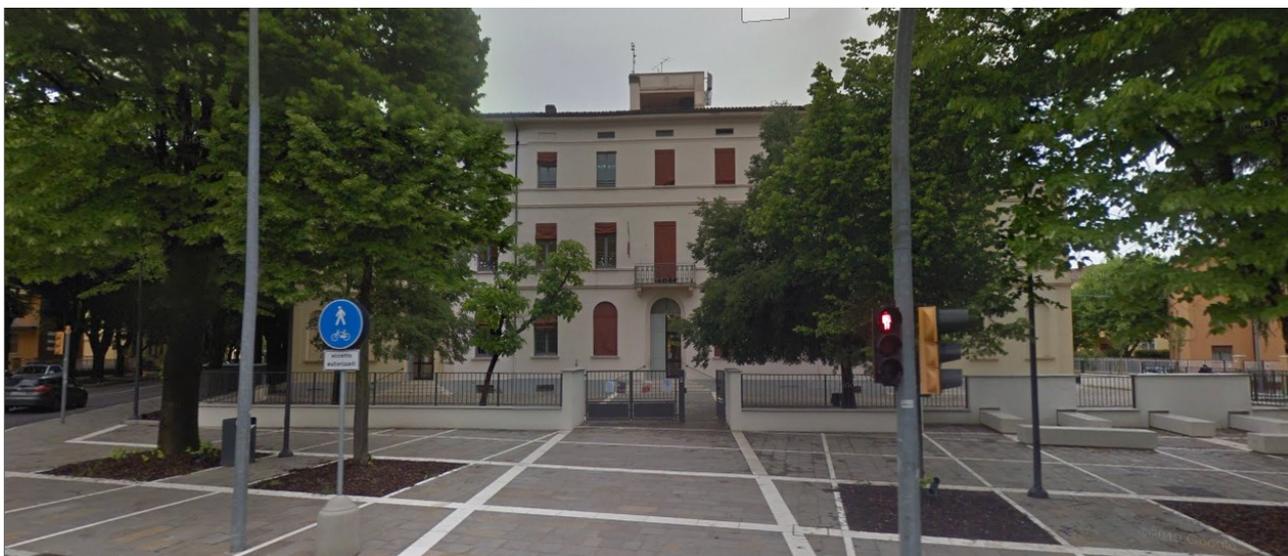
L'attuale configurazione degli spazi nei tre locali identificati come refettorio ha già subito, indipendentemente dall'emergenza Covid-19, una prima parziale modifica di destinazione d'uso come aule.

Per l'adeguamento e l'adattamento funzionale degli spazi, tenuto conto delle normative vigenti, si realizzeranno nelle **tre nuove aule** interventi di fonoassorbimento acustico per migliorare la qualità degli spazi unitamente alla tinteggiatura degli stessi e al ripristino di tutte le porte adeguando il verso di apertura di alcune.
